KOŚCIÓŁ ŚW. MIKOŁAJA W GDAŃSKU

**„Zabezpieczenie dziedzictwa sakralnego.  
Konservacja ołtarza św. Józefa z kościoła św. Mikołaja w Gdańsku”**

Projekt realizowany w terminie od 24.04.2023 r. do 30.11.2023 r.

## **Zakres prac konserwatorskich przy architekturze ołtarza, przedstawieniach figuralnych oraz elementach snycerskich**

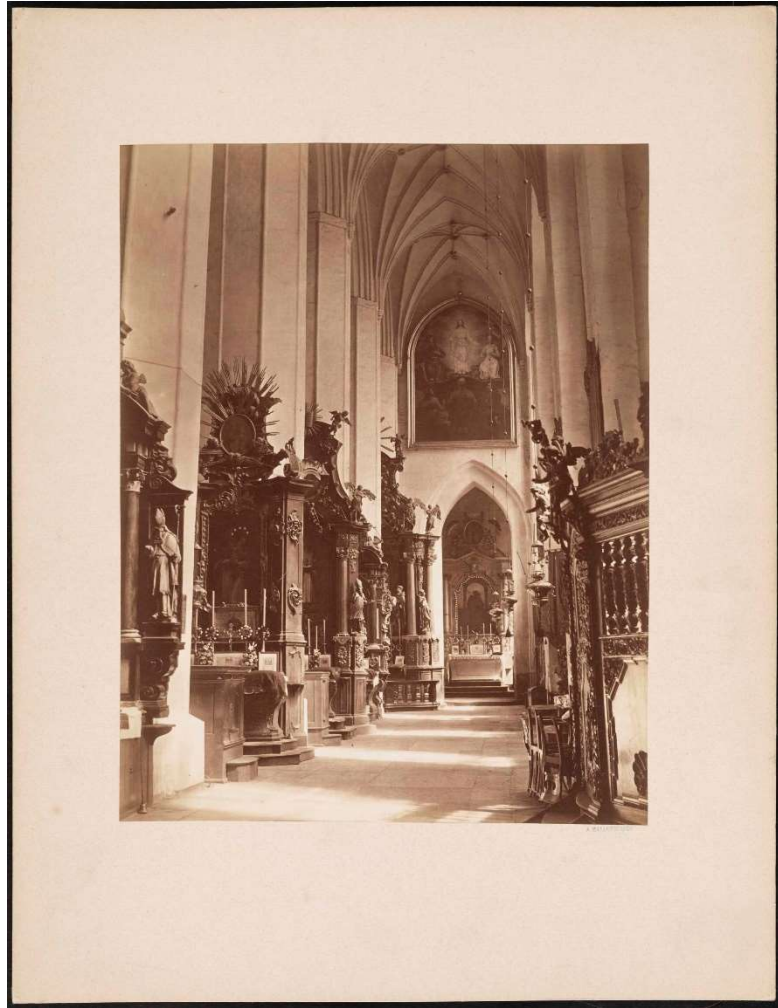
1891 r.

Stan ołtarza wg dokumentacji archiwalnej

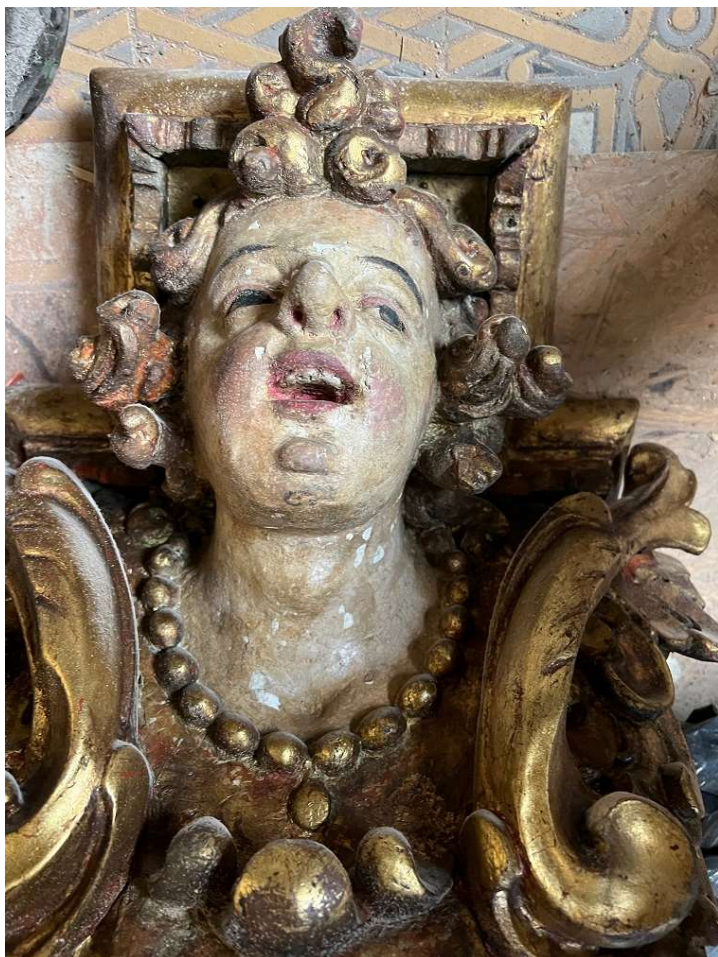
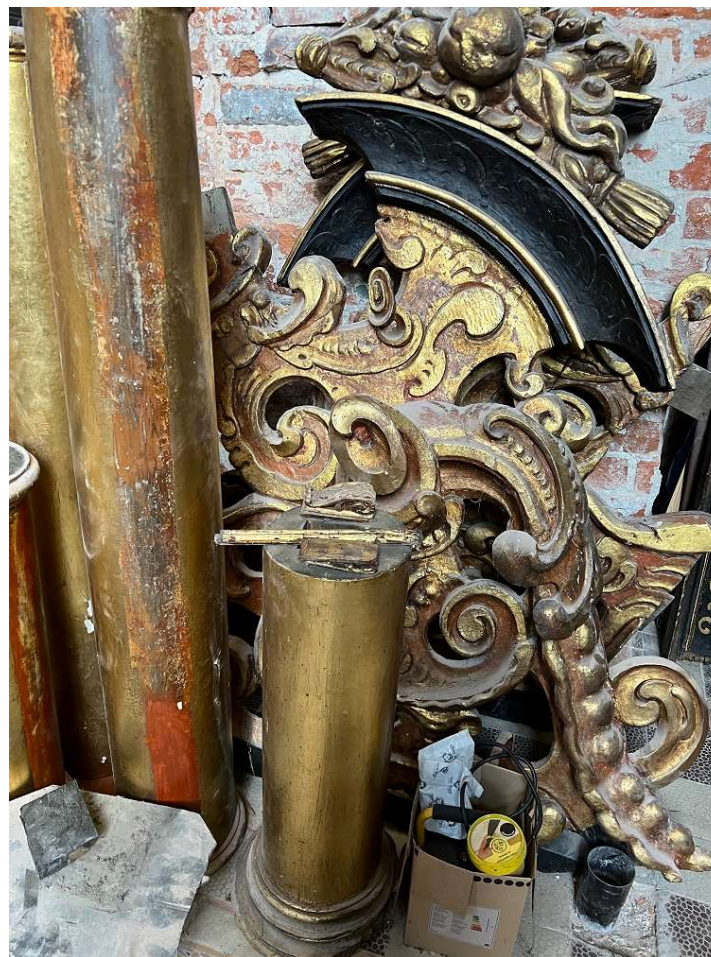
Demontaż elementów snycerskich ołtarza w celu przewiezienia do pracowni konserwatorskiej.

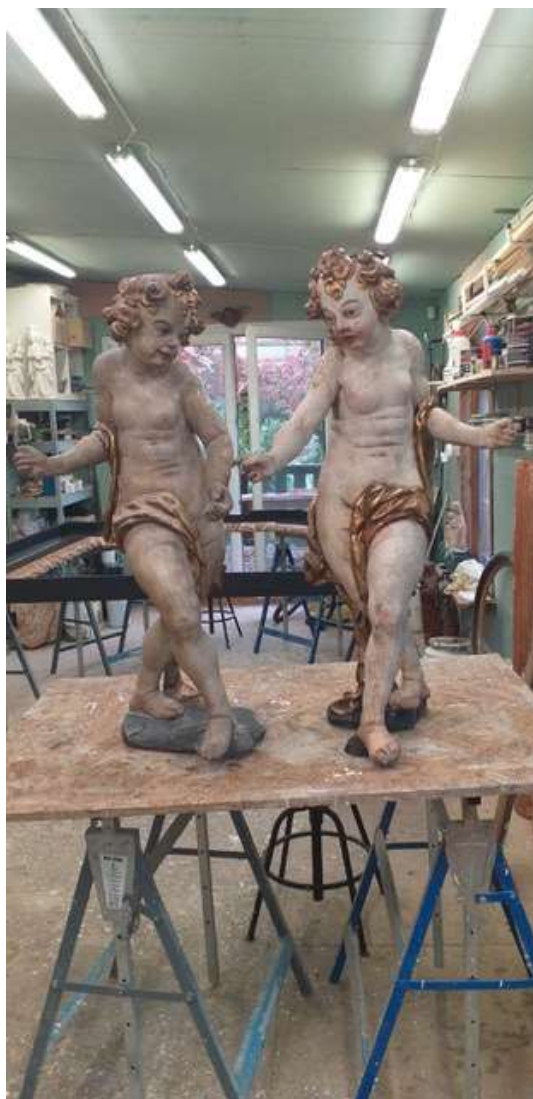
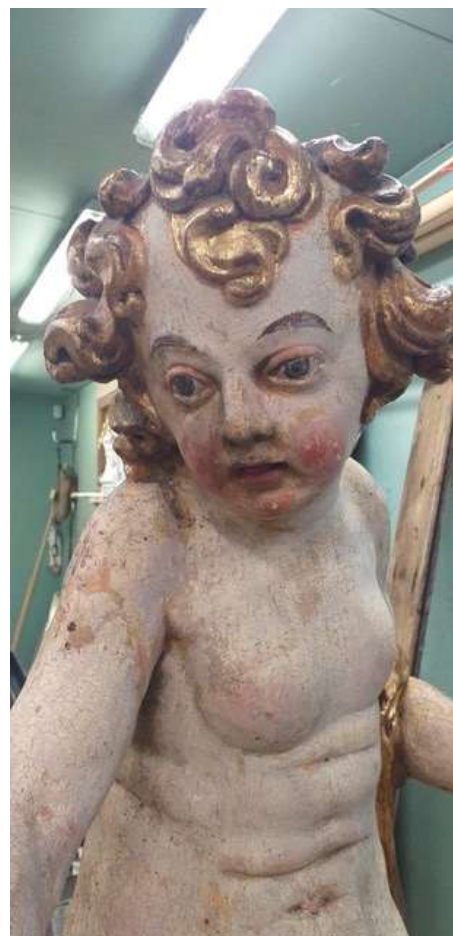
Wstępne oczyszczanie powierzchni figur

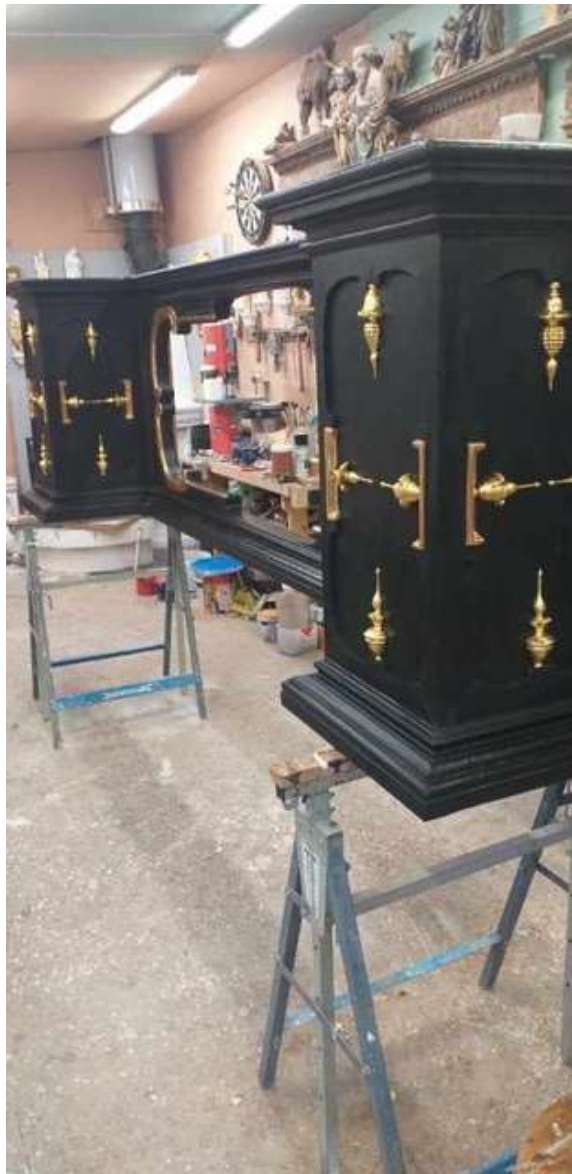
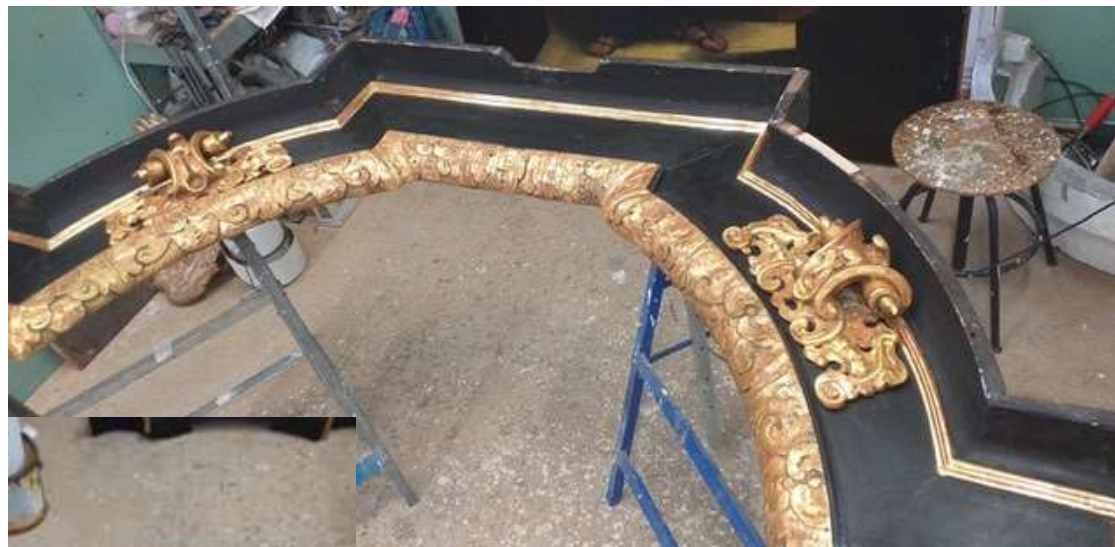
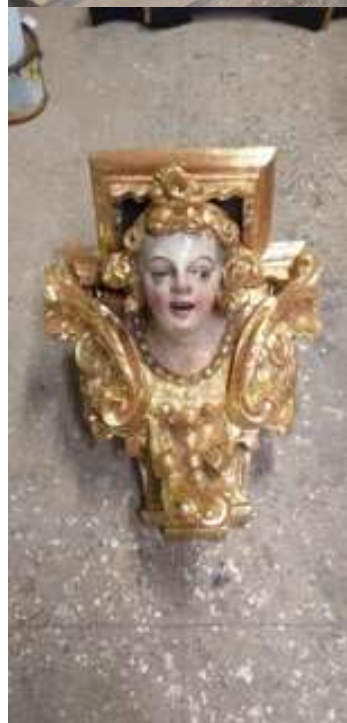
Uzupełnienia polichromii i złocień

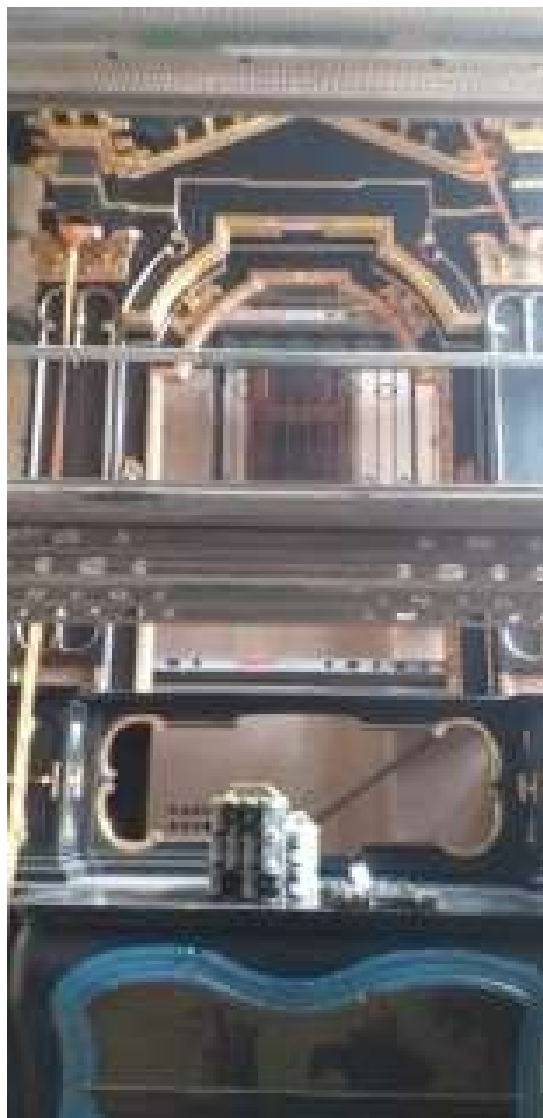
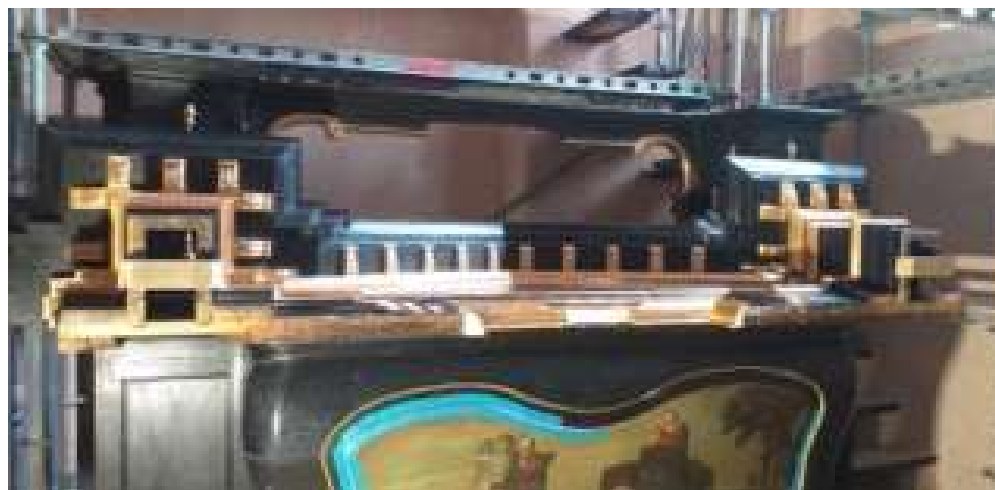
Montaż elementów ołtarza po pracach konserwatorskich
